Provning av balkongräcke

På uppdrag av Smart Rail AS har RISE genomfört prov med statisk belastning och tung stöt på balkongräcken. Provningar har utförts vid tre olika tillfällen. Denna rapport sammanfattar resultaten från dessa provningar.

Beteckning: Smart Rail Konsept; Glassrekkverk.

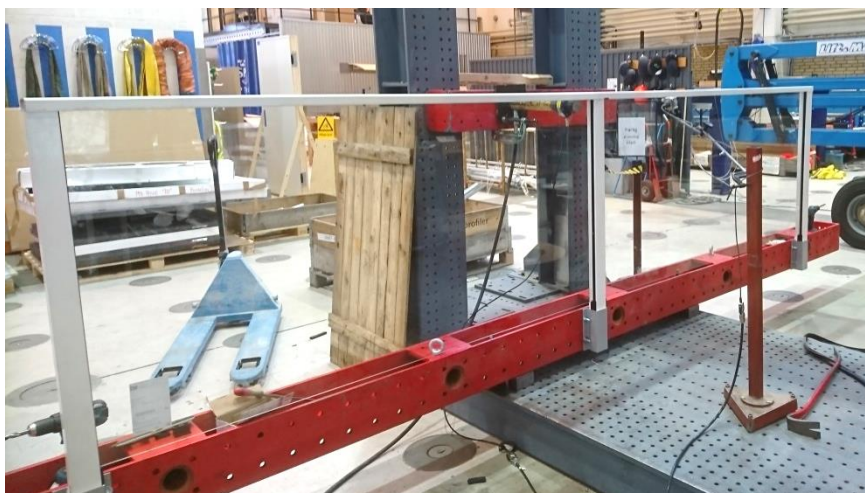
Figur 2 Provupställning statisk belastning, sidomontage.

Räckesprofilen skruvades fast på kantsidan respektive ovanpå montagefixturen enligt uppdragsgivarens anvisningar. Se även figur 1 och 2 nedan. Proving med statisk belastning utfördes genom att en linjelast anbringades mot räcketts överkant (1100 mm från golvyta). Lasten ökades kontinuerligt med 1,0 kN per minut till föreskrivet värde, alternativt till ett valt högre värde eller till brott. Vid brukslast registrerades räcketts utböjning. Resultaten redovisas i tabell 1 nedan.

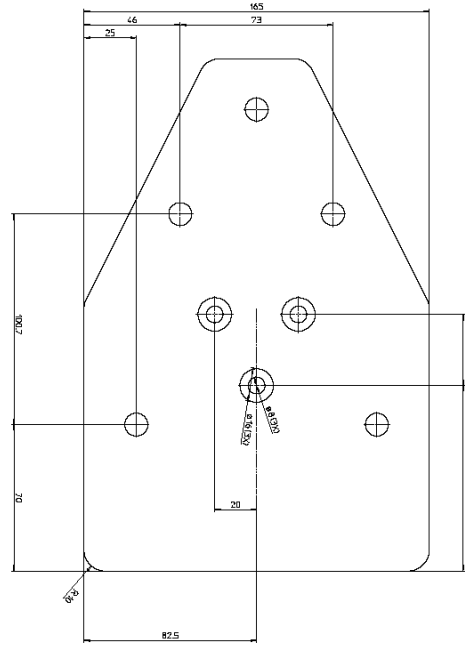
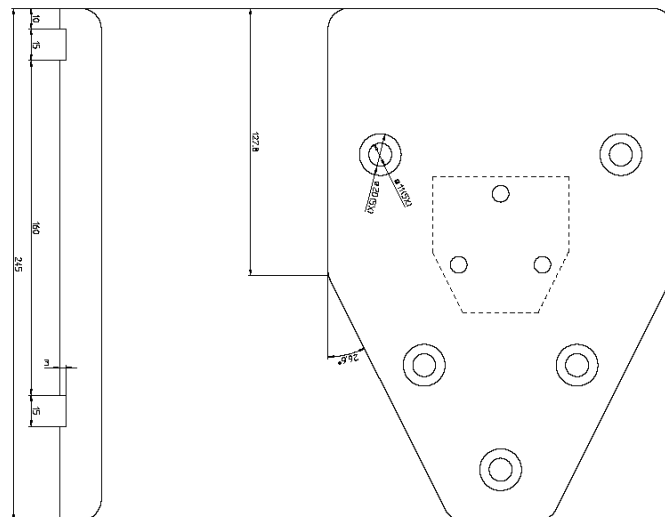
Fot för ovanpåliggande montage
